## Εφαρμογές Ηχομονωτικών διατάξεων σε Στούντιο Εγγραφών Ήχου

Δημήτρης Κεραμίδας, Νίκος Μπάρκας

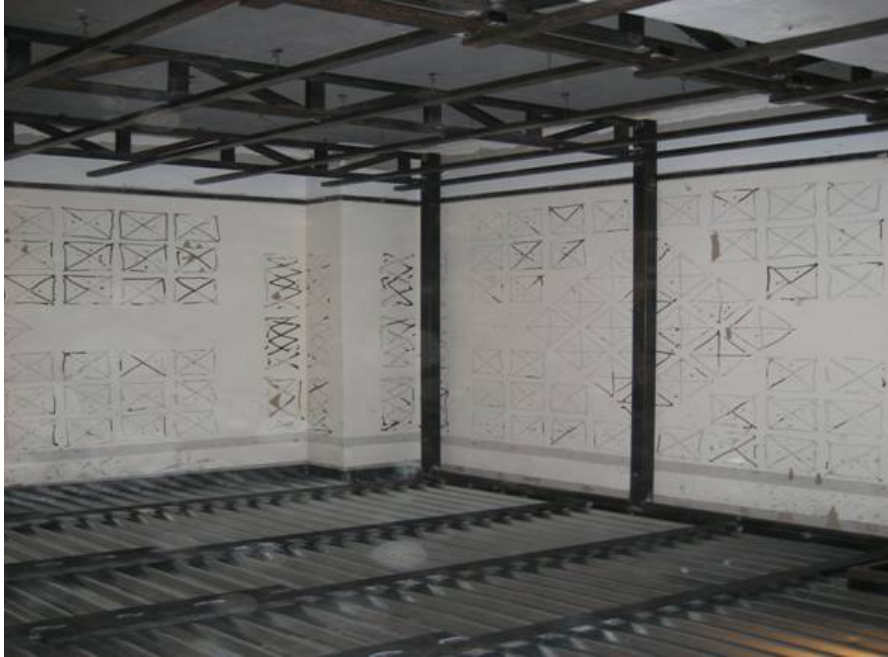
*Εικ. 5: Μεταλλική κατασκευή δωματίου μέσα σε δωμάτιο*

Η προσεκτική εκτίμηση των αναμενόμενων οχλήσεων και του προβλεπόμενου συχνοτικού φάσματος λειτουργίας του studio οδήγησε στην υιοθέτηση και σχεδίαση του μοντέλου «θάλαμος μέσα σε θάλαμο», προσπαθώντας να εξαιρεθούν οι κατασκευαστικές επαφές και οι ηχογέφυρες του νέου κελύφους με τους περιμετρικούς τοίχους και την οροφή του υπογείου. Ο μεταλλικός σκελετός του νέου κελύφους εδράζεται αποκλειστικά στο νέο πλωτό δάπεδο του θαλάμου και συντίθεται από κοιλοδοκούς, δικτυώματα και σωλήνες μορφής, όπως φαίνεται στην εικόνα 5. Τα επιμέρους στοιχεία της κατασκευής έχουν ως εξής:

Πλωτό δάπεδο από τραπεζοειδή λαμαρίνα πάχους 1mm και σπλισμένο σκυρόδεμα πάχους 11cm με πλέγμα Φ10/15.

Το πλωτό δάπεδο εδράζεται σε ελαστικά αντικραδασμικά εφέντρα, διαστάσεων 125x125 mm και πάχους 25 mm σε δύο στρώσεις με παρεμβολή χαλυβδοελάσματος. Τα ελαστικά εφέντρα τοποθετήθηκαν σε ορισμένες μεταξύ τους αποστάσεις, κάτω από μεταλλικό στρωτήρα σχήματος Π, έτσι ώστε το άνοιγμα στήριξης της τραπεζοειδούς λαμαρίνας να είναι 125 cm.

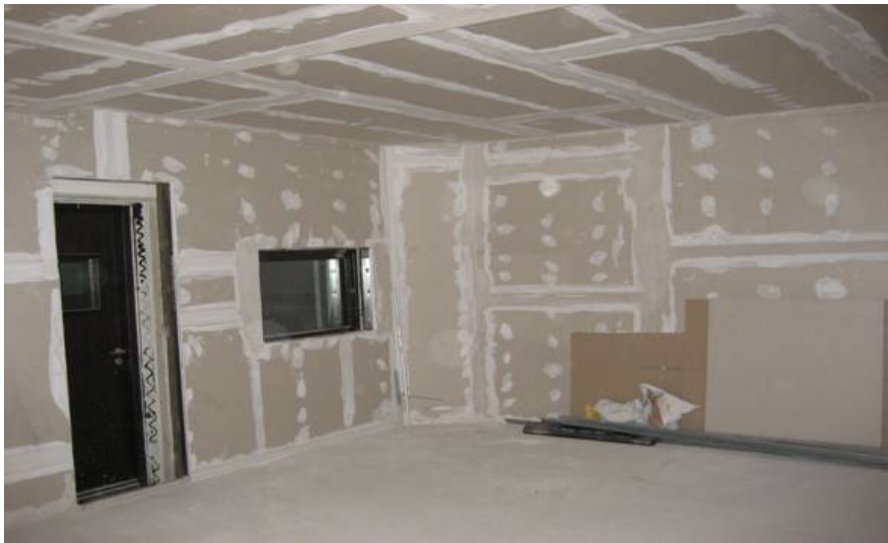
*Εικ. 6: Εσωτερικός φλοιός γυψοσανίδων*

Διπλή στρώση γυψοσανίδων (πάχους 12,5 mm), στερεωμένων πάνω σε σωλήνες μορφής, με την ενδιάμεση παρεμβολή φύλλου μολύβδου (πάχους 1 mm), όπως

φαίνεται στην εικόνα 6. Στο διάκενο του μεταλλικού σκελετού τοποθετήθηκαν δύο στρώσεις πλακών πετροβάμβακα (συνολικού πάχους 10 cm), πυκνότητας 75 kg/m<sup>3</sup>.
